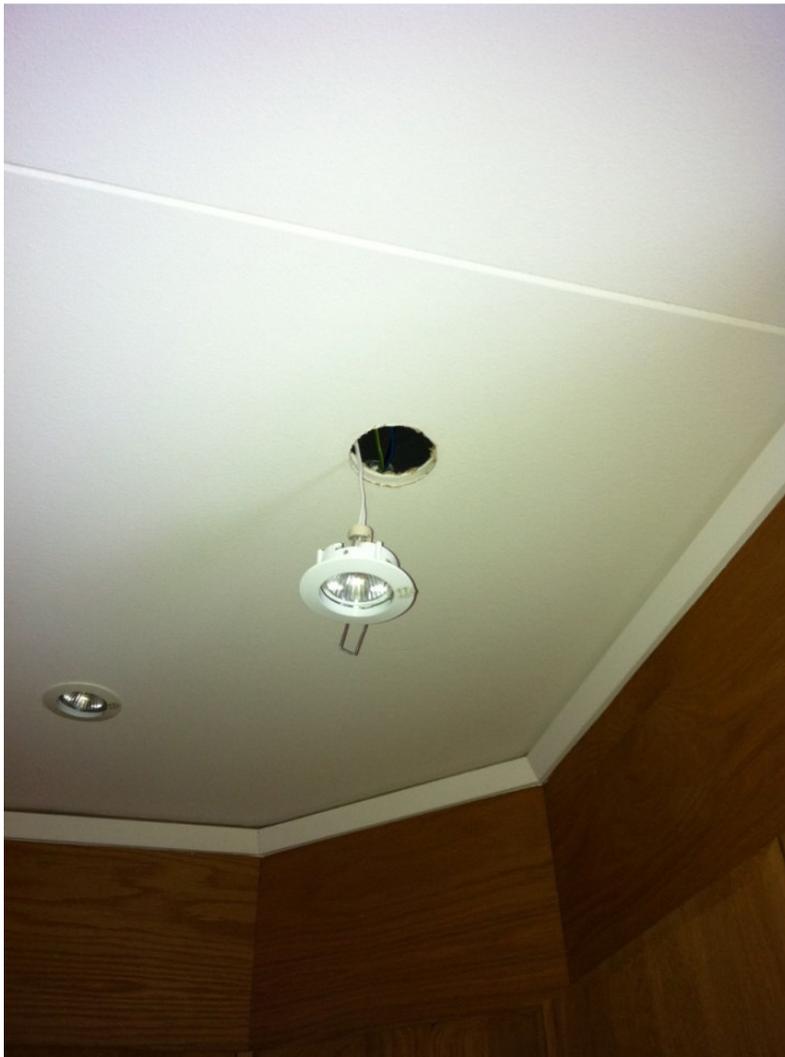
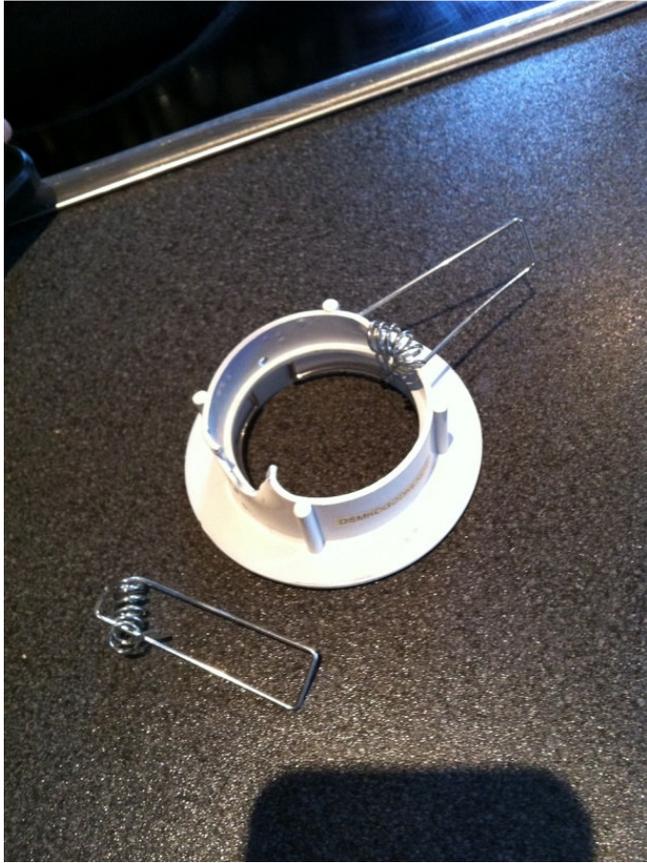
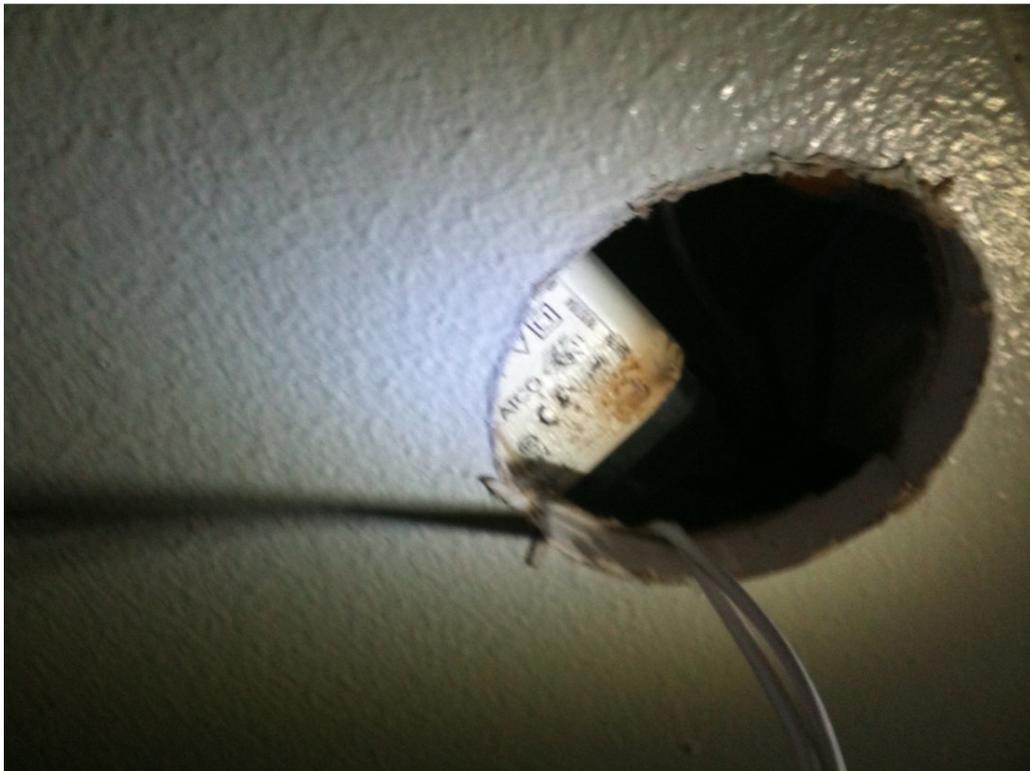
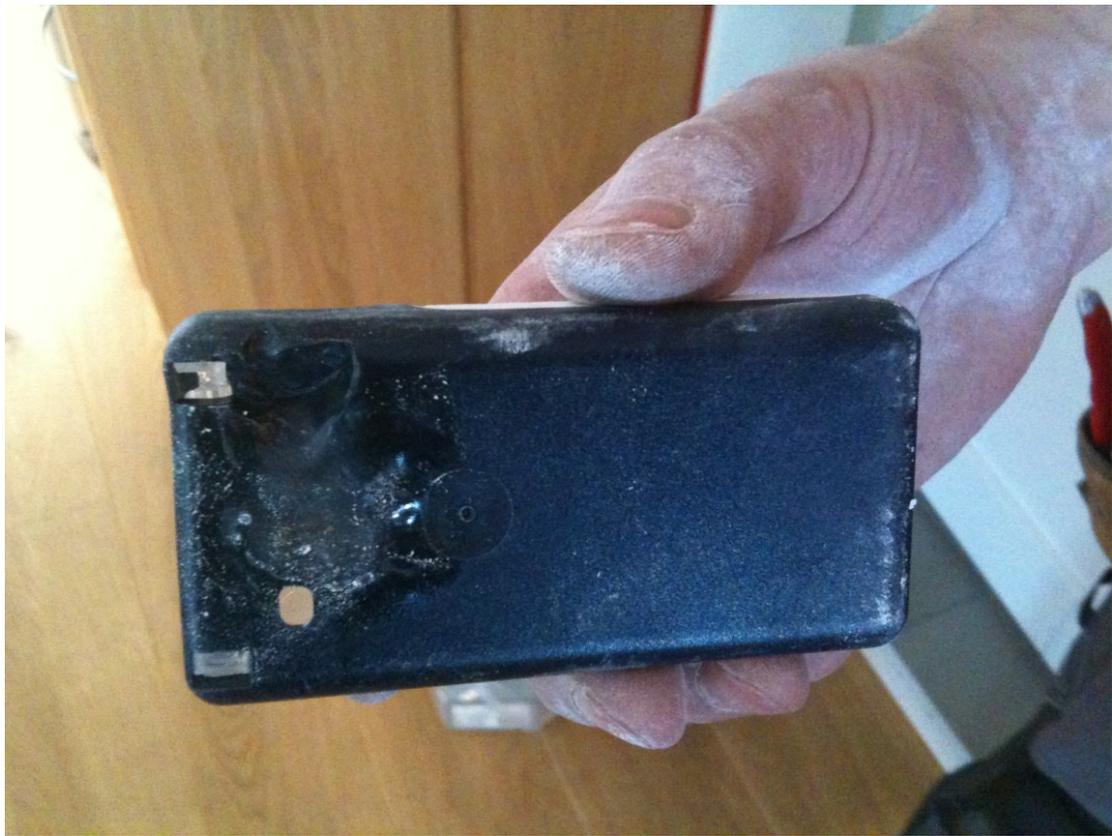
Transformatorerna är placerade i direkt anslutning till armaturerna/spotarna i alldeles för små boxar. Dessutom är de dragna med "vanlig FK-kabel" som inte är värmetålig.

Hos oss har flera spotar slocknat p g a överhettning. Trafo, kablar och armatur har smält. När armaturer smält, d v s stålkonstruktionen böjts av värmen, lossnade "upphängningsfjädrarna" och spotarna ramlade helt enkelt ut från hålen i taket och blev hängande i kabeln.

Så här borde elfirman gjort:

- använt 3-4 ggr så stora boxar eller placerat trafo på annat ställe (inte så nära värmen)
- använt värmetålig kabel
